**Dirección Regional de Control de Calidad de Agua de California,  
Región de Lahontan**

**Contaminación de Perclorato en Barstow, California**

**FACT SHEET**

**ABRIL 24, 2012**

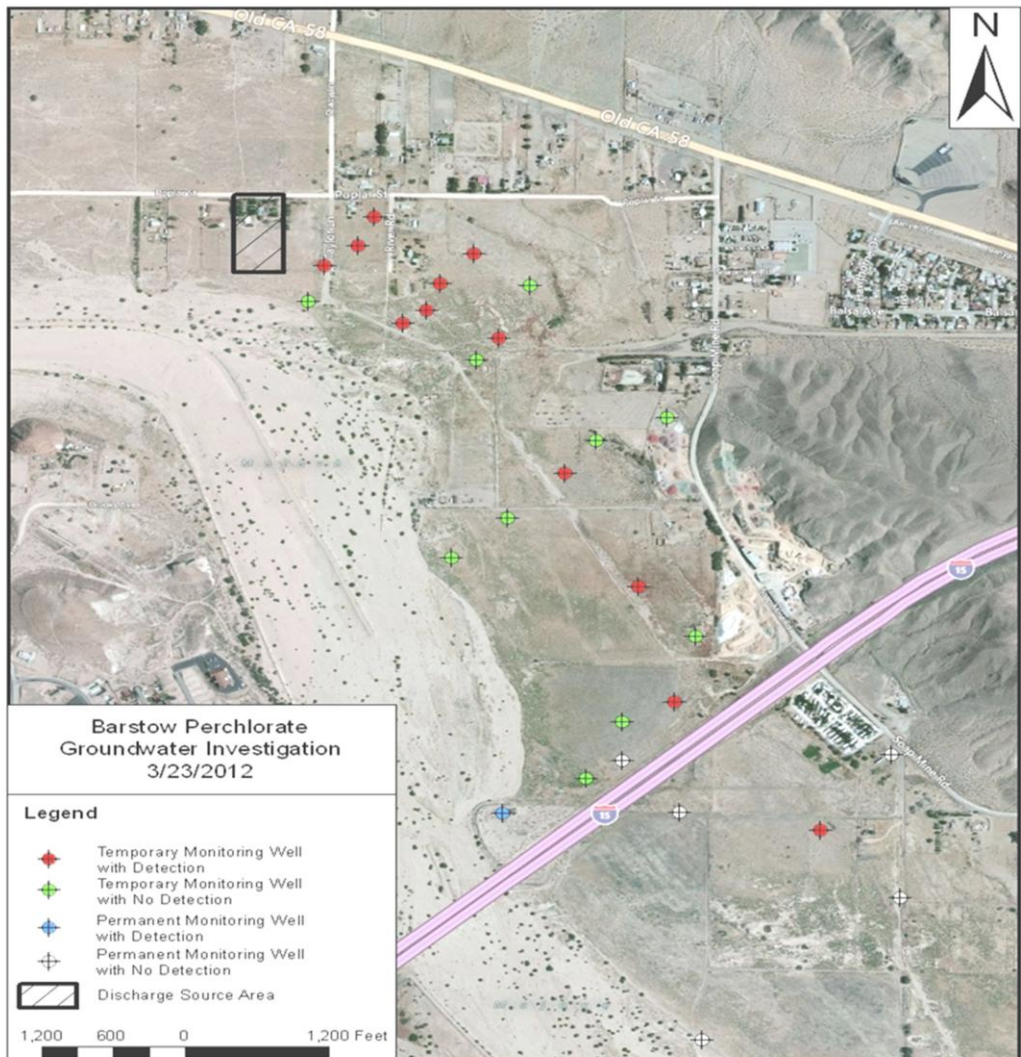
**Mapa Estela de Perclorato**

Se detectó perclorato en 12 de los 22 puntos de muestreo (ver mapa). Las concentraciones detectables de perclorato fluctuaron entre 4.5 a 13.000 µg/L. El agua subterránea impactada por perclorato parece ser la más elevada cerca del área de la fuente y decrece paulatinamente hacia el surponiente, formando una estela relativamente angosta. La investigación del agua subterránea se limitó al agua subterránea a flor de tierra. Durante el transcurso de la investigación no se tomaron muestras del agua subterránea más profunda y no se definió cabalmente la extensión total de la estela de perclorato cerca de la superficie.

subterránea permanentes en el sector al norte de Mojave River y al poniente de la autopista 1-15 (ver mapa que indica los pozos de monitoreo designados en blanco que rodean los pozos temporales en verde y que formaron parte del estudio del agua subterránea). Los resultados más recientes se tomaron de muestras sacadas en Diciembre 2011. Este muestreo regular confirma la presencia continua de perclorato en dos pozos de suministro domésticos cerca del área de la fuente.

La investigación del agua subterránea determinó que la concentración más elevada de perclorato está confinada en un área entre la fuente, en 30433 Poplar Street y el pozo de producción en Soapmine Road de Golden State Water Company. En su punto más ancho, la estela mide aproximadamente 1.400 pies. La investigación del agua subterránea encontró concentraciones de perclorato más bajas, que se extienden a una distancia de aproximadamente 1.25 millas del área de la fuente.

Se excavaron pozos temporales de los que sacaron muestras para efectos de la investigación del agua subterránea. Habían 22 puntos de muestreo del agua subterránea alineados a lo largo en hileras perpendiculares a la supuesta dirección del flujo del agua subterránea, los que se extienden desde el área de la fuente hacia el sur del sur-poniente. La densidad de la ubicación de la muestra era la más elevada en el área que está más cercana a la fuente. La ubicación de la toma de muestras se basó en una supuesta dirección del flujo del agua subterránea, de la información disponible acerca de la calidad del agua subterránea de los pozos residenciales particulares y de los datos respecto a la calidad del agua subterránea en los pozos residenciales particulares y las incomodidades para accederlos.
